BILAGA 2 BRISTER OCH SKADOR – TILLSTÅNDET 2016

Nedan förtecknade skador och brister är observerade vid översiktlig, okulär besiktning utförd i januari 2016. Alla mer svåråtkomliga byggnadsdelar eller utrymmen är dock inte kontrollerade. Förteckningen är aktuell information vid denna tidpunkt. Den bör uppdateras regelbundet för att vara användbar i en daglig diskussion kring underhåll och skötsel av kyrkan och dess inventarier.

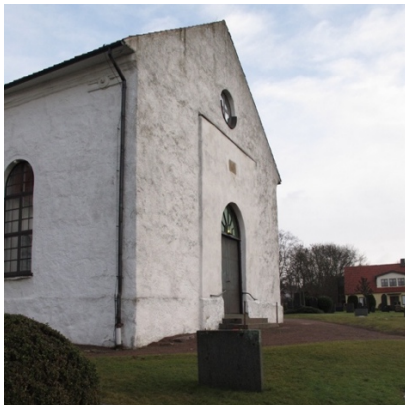
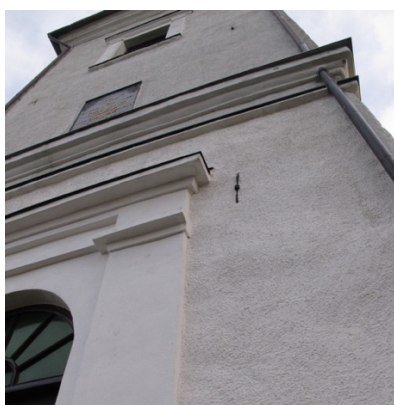
Exteriör**Murar**

- Släta putspartier på frontonen på sydsidan samt på fönsteromfattningarna är ej plana och har ej grada hörn eller raka kanter. Pilasterkapitäl vid västportalen är felaktigt utfört. Taklisterna på nykyrkan och sakristian är överputsade med spritputs.
- Algpåväxt på putsen, särskilt på spritputsen.
- Kalkavfärgningen har vittrat. Silikatfärgen skadad fläckvis.
- Saltutslag och större skador i avfärgningen, särskild vid västportalen.
- Kopparhaltigt vatten rinner från bleck och taklist och ger fläckar i putsen.
- Vittringsskador i spritputsen närmast mark.
- Vittringsskador i puts intill fönsterbleck.

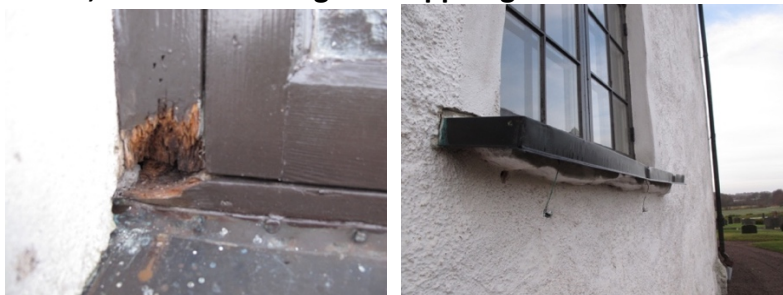
Portar, fönster och övriga muröppningar

- Större rötskador i karmbottenstycken och nederdel av sidostycken i flera av fönstren i kyrkorummet, skadorna förvärras på grund av mindre lämplig målningsbehandling (alkydfärg i stället för linoljefärg).
- Fönsterbleck dåligt infästade och med felaktig anslutning till puts i smyggar.
- Fönster till pannrummet har stora rötskador.
-

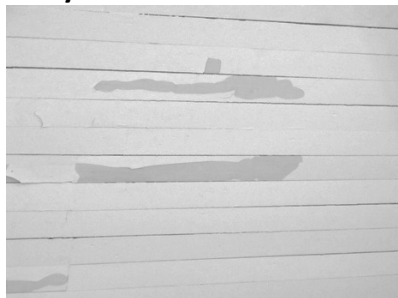
Kyrkorummet

- Färgen i träinnertaket flagar.
